Scurgeri în conexiunea dintre furtunul de înmuiere și tava de picurare

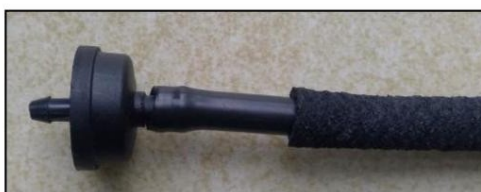
Folosiți o bucată de țeavă de aproximativ 4 cm lungime, cu un capăt tăiat în unghi.

Împingeți capătul tăiat pătrat prin orificiul de evacuare al tăvii de picurare.

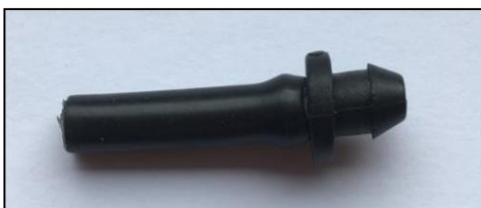
Apăsați ferm capătul îndoit în furtunul de scurgere.

Acest proces trebuie repetat apoi pentru dop, dacă acesta este utilizat pe o singură lungime.

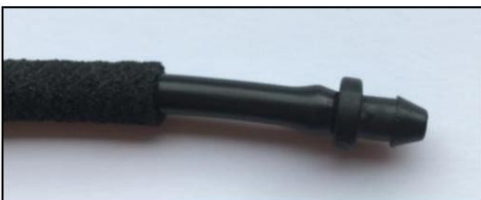
Folosiți o bucată de tub de aproximativ 4 cm lungime și apăsați pe dop.

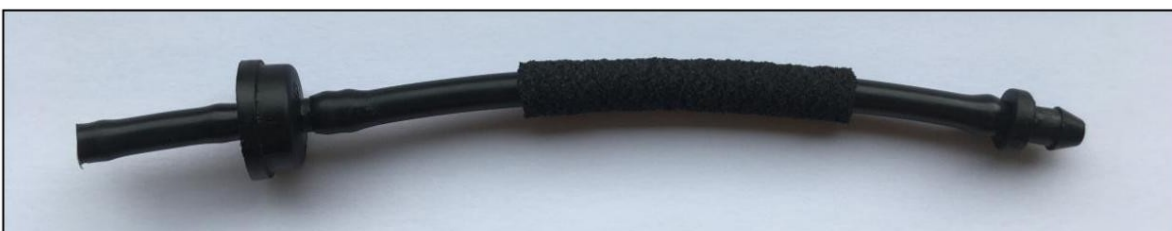
Introduceți celălalt capăt în furtunul de scurgere.
